## II FACOLTA' DI ARCHITETTURA A.A. 2011 - 2012

ATELIER  
Progetto di restauro  
01NXLQN

### Pavone Canavese

### stato di fatto del comune di Pavone

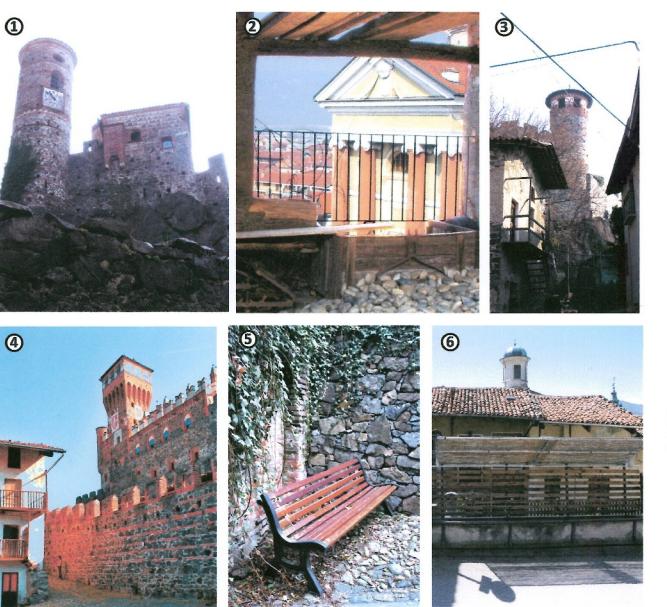
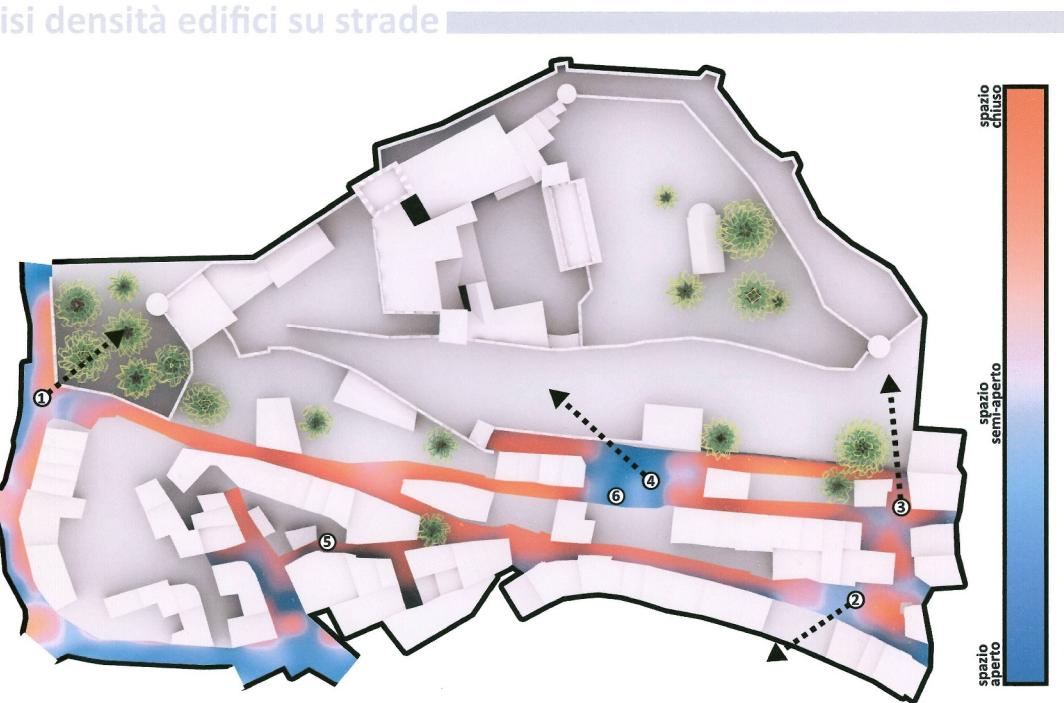
**AREA 3**  
**PENDENZA:** media  
**SPAZIO:** semi-aperto  
**PAVIMENTAZIONE:** autobloccanti e lastricato  
**PECULIARITA':** posizione strategica/vista sulla torre nord

L'area è uno spazio semi-aperto che si forma tra cinque celle della parte nord del ricetto.

Per le sue dimensioni non può accogliere un dehors o stand, ma suscita interesse come spazio comune le attività che si andranno a svolgere dopo l'intervento nelle celle.

La parte di pavimentazione in lastricato è in nessuna condizione sono assenti sedute.

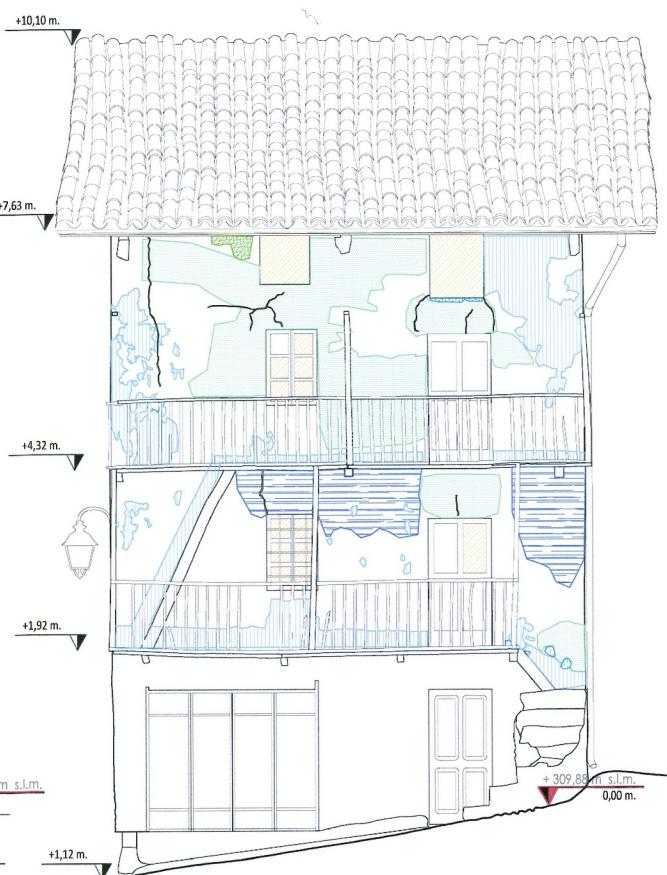
PROSPETTO  
O V E S T  
PROSPETTO  
S U D

**PROSPETTO OVEST**  
Il fronte Ovest del ricetto oggetto dell'intervento di restauro presenta un forte degrado degli strati che rivestono la muratura. Tale degrado è dovuto principalmente all'azione degli agenti atmosferici.

Infatti, la pioggia colpisce la superficie muraria fin dalle parti più alte del fronte poiché la poca sporgenza del tetto rispetto il filo della muratura ripara in minima parte la superficie della parete. Di conseguenza, le zone inferiori del muro sono maggiormente degradate poiché non hanno alcun riparo dalla pioggia battente e a questa si aggiunge l'azione dell'acqua che dalle zone soprastanti scorrono verso il basso.

Di minore entità è il degrado del serramento del terzo piano fuori terra: presenta una rotura del componente vetrato dell'infissi.

**PROSPETTO SUD**  
Il prospetto Sud presenta una sporgenza della copertura maggiore rispetto agli altri lati dell'edificio. Infatti, questo fronte presenta diverse tipologie di degrado. È presente un dilavamento dell'intonaco che deriva dalla colatura di acqua dalle assi in legno del balcone. Il degrado maggiormente esteso consiste nel rigonfiamento dell'intonaco con la conseguente esfoliazione e distacco di esso. La causa di tale problematica è da ricordarsi a un'applicazione di un intonaco non idoneo alla muratura che esso ricopre. L'intonaco applicato non permette una traspirabilità della parete creando quindi umidità che portato alla situazione attuale.

I serramenti presentano numerose lacune. Infatti, manca una parte consistente dei vetri che compongono i serramenti.

Lo stato dei balconi è fortemente compromesso dalla naturale usura del materiale legno che compone interamente la struttura. Inoltre, il parapetto presenta delle mancanze degli elementi verticali dovute ad attività ludiche svolte nello spazio antistante il ricetto.

L'intervento di restauro da applicare alla muratura consiste nell'applicare uno strato protettivo.

Infatti, le intenzioni di progetto sono quelle di conservare lo stato attuale e di arrestare la continua erosione degli strati esterni della muratura che si avrebbe se non si intervenisse con tale pratica.

Quanto riguarda il serramento, il progetto di restauro prevede la sostituzione degli infissi.

L'intervento di restauro prevede la sostituzione dei serramenti con infissi che rispondano maggiormente alle esigenze energetiche e di comfort odierne.

Inoltre, vi è in progetto la realizzazione ex-novo dei balconi e della struttura di collegamento esterna tra il primo e il secondo piano fuori terra attraverso la riproposizione formale di questi ma con diversa tipologia di materiale dal legno impiegando l'acciaio Corten, caratterizzato da una maggiore resistenza agli agenti atmosferici e a una resistenza più duratura nel tempo.

Per quanto riguarda lo strato di finitura della muratura, si prevede la rimozione dell'intonaco esistente e rimanente e l'applicazione di un intonaco idoneo che permetta la traspirabilità della parete.

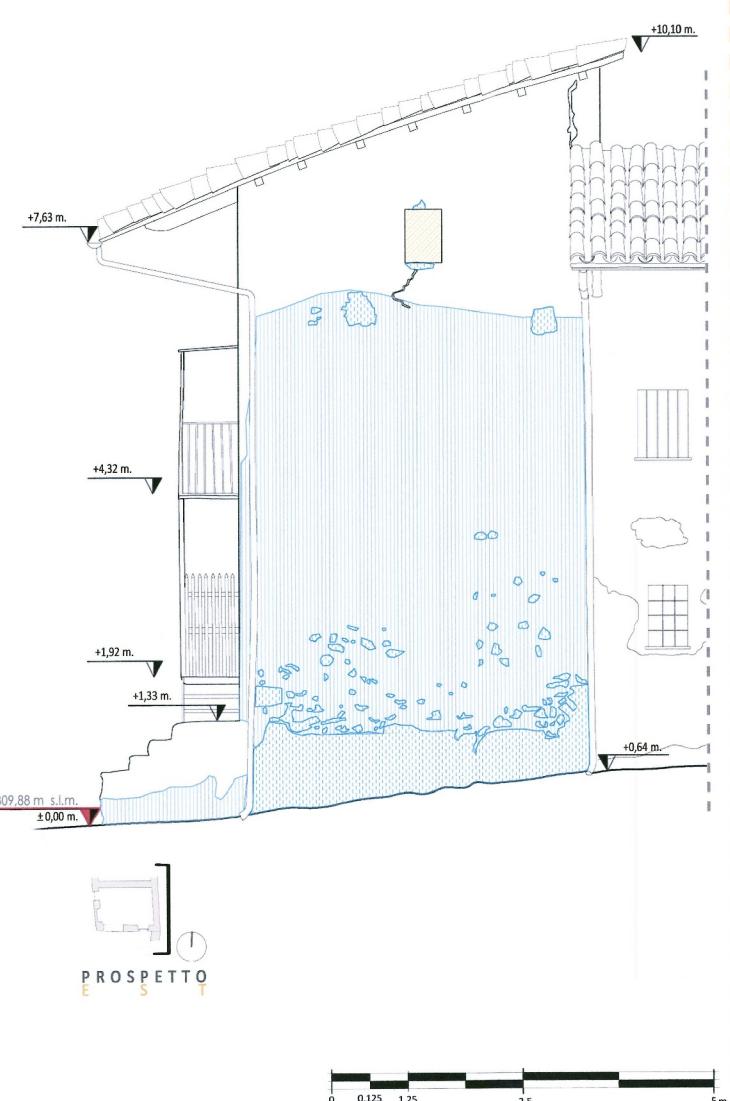
PROSPETTO  
E S T

**PROSPETTO EST**  
Il prospetto Est del Ricetto presenta l'analogo degrado presente sulla parete esposta a Ovest. Infatti, anche questo fronte presenta la copertura con pochissima sporgenza che quindi protegge in minima parte la parete dagli agenti atmosferici. Gli strati che ricoprono la muratura sono stati erosi dall'azione della pioggia battente. Con il passare del tempo è affiorata la muratura, in particolar modo nella parte bassa della parete, dove è chiaramente visibile la tessitura muraria prevalentemente realizzata in pietra e in parte meno consistente, con mattoni di laterizio.

L'intervento di restauro previsto è analogo a quello che si intende intraprendere per il fronte esposto a Ovest. Infatti si prevede la conservazione dello stato attuale della parete. Per soddisfare questo proposito si interverrà applicando una patina trasparente che blocca l'azione di erosione in corso in modo da conservare e preservare lo stato attuale della muratura.
