II FACOLTA' DI ARCHITETTURA
A. A. 2011 - 2012

ATELIER
Atelier Progetto di restauro
01NXLQN

Gruppo n° 19
Federica Soncini, 189387
Valeria Suffiotti, 189385
Sara Torabi Moghadam, 187106

Pavone Canavese

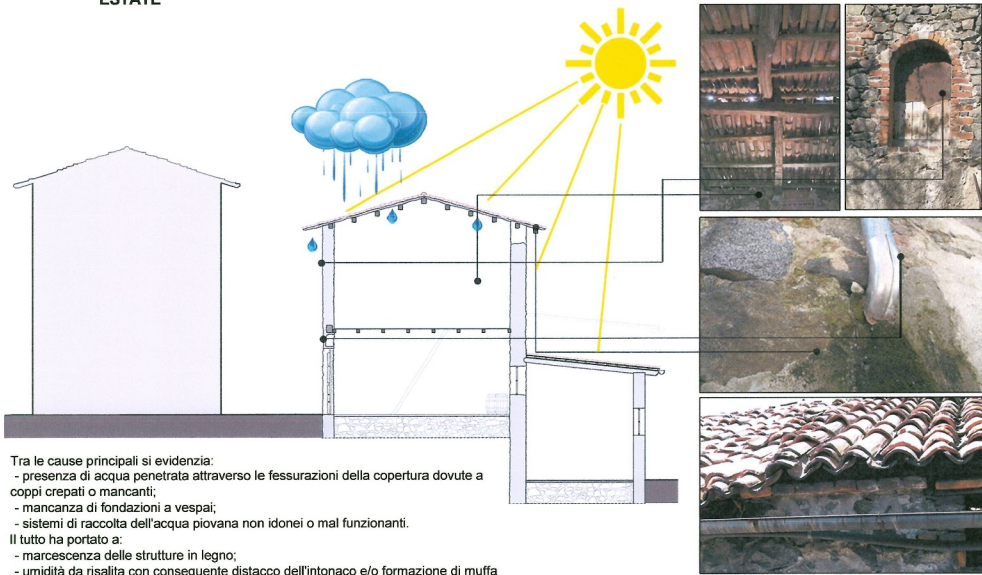
Tra le cause principali si evidenzia:
- presenza di acqua penetrata attraverso le fessurazioni della copertura dovute a coppi crepati o mancanti,
- mancanza di fondazioni a vespai;
- sistemi di raccolta dell'acqua piovana non idonei o mal funzionanti.
Il tutto ha portato a:
- marcescenza delle strutture in legno;
- umidità da risalita con conseguente distacco dell'intonaco e/o formazione di muffa e vegetazione inferiore.

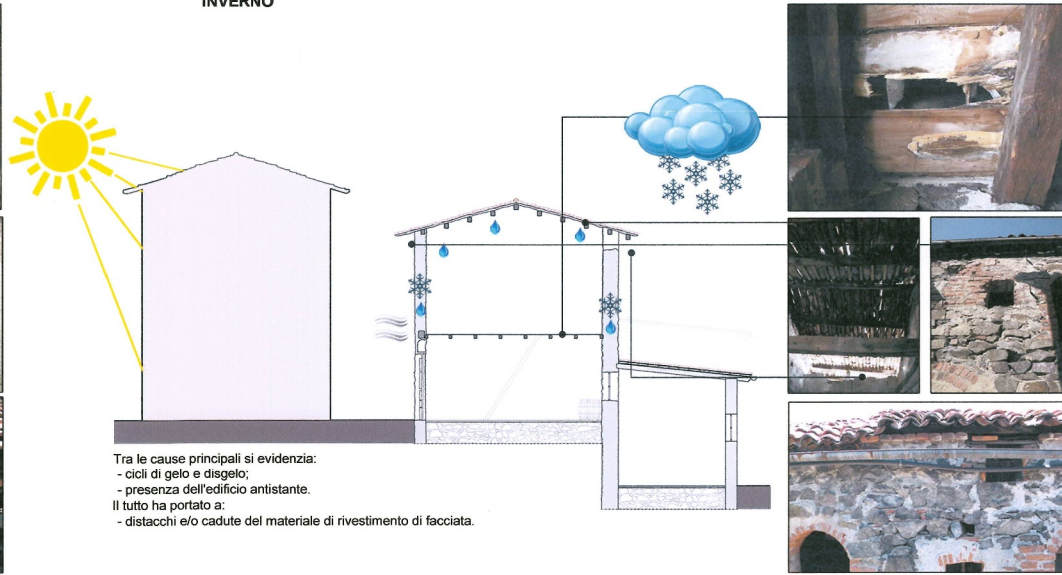
INVERNO

Tra le cause principali si evidenzia:
- cicli di gelo e disgelo;
- presenza dell'edificio antistante.
Il tutto ha portato a:
- distacchi e/o cadute del materiale di rivestimento di facciata.

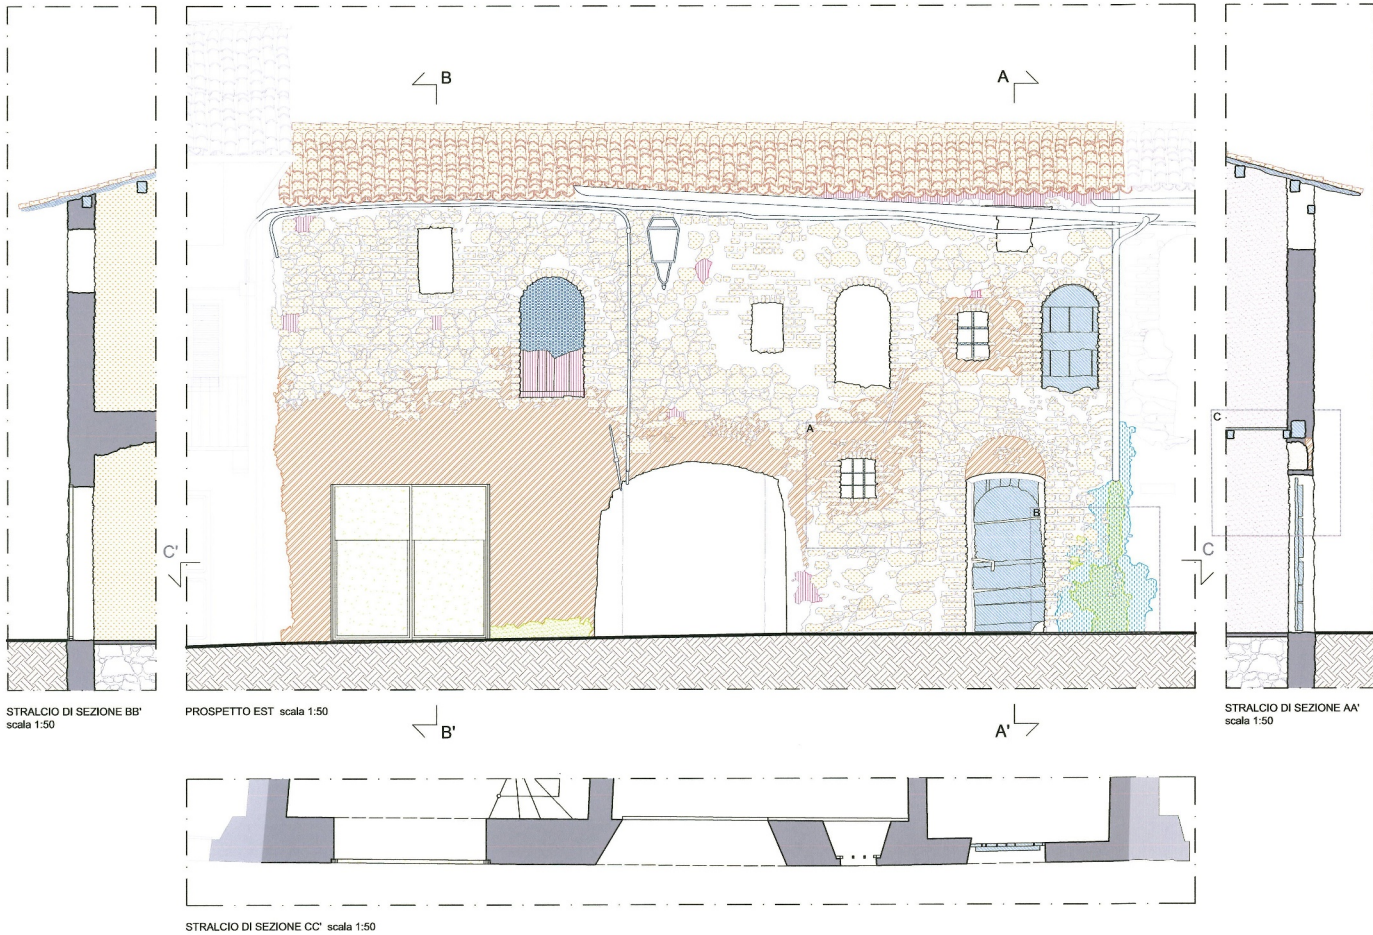
MAPPATURA DEL DEGRADO

DISTACCO			DESCRIZIONE Soluzione di continuità tra strati del materiale, sia tra loro che rispetto al substrato: prelude in genere alla caduta degli strati stessi. Il termine si usa in particolare per gli intonaci e i mosaici. Il distacco può limitarsi allo strato superficiale, oppure arrivare fino alla muratura sottostante.	
RUGGINE			DESCRIZIONE La ruggine è un composto spontaneo costituito da una sostanza di colore bruno-rossiccio. La ruggine origina un fenomeno di corrosione dei materiali ferrosi, laddove l'ossidazione del ferro è favorita dalla presenza di ossigeno e acqua.	
MARCESCENZA			DESCRIZIONE Assorbimento di materiale dalla superficie dovuta a processi di natura diversa. Quando sono note le cause del degrado possono essere: cause meccaniche, chimiche e biologiche.

MANCANZA			DESCRIZIONE Caduta e perdita di parti. Il termine si usa quando tale forma di dissegregazione non è descrivibile con altre voci del lessico.	
POLVERIZZAZIONE			DESCRIZIONE Decoazione che si manifesta con la caduta spontanea del materiale sotto forma di polvere o granuli.

PITTURE NON IDONEE			DESCRIZIONE Presenza di residui dannosi ed esteticamente deturpanti sulle facciate.	
DEPOSITO SUPERFICIALE			DESCRIZIONE Accumulo di materiali estranei di varia natura, quali, ad esempio, polvere, faticcio, guano, ecc. l'aspetto variabile e, generalmente, scarsa coerenza al materiale sottostante.	
TAMPONAMENTO			DESCRIZIONE Il tamponamento viene utilizzato per chiudere o rivestire una parete danneggiata.

VEGETAZIONE			DESCRIZIONE L'azione impiegata quando vi sono licheni, muschi e piante.	
-------------	--	--	---	--

- | Pulitura | Protezione | Reintegrazione e/o Riparazione |

| Pulitura manuale con spazzole di saggi e/o nylon | Applicazione di prodotto protettivo | Reintegrazione dell'elemento con materiali diversi e compatibili o con uguali materiali ma trattati diversamente |
| Pulitura manuale con spazzole di ferro | Impregnazione con fungicidi e/o biocidi | Impregnazione con fungicidi e/o biocidi |
| Applicazione di biocidi e/o diserbanti | | Applicazione di prodotto protettivo |
| | | Reintegrazione dell'intonaco |
