II FACOLTA' DI ARCHITETTURA A. A. 2011 - 2012

ATELIER
Atelier Progetto di restauro
01NXLQN

Pavone Canavese:
Il ricetto oggi

La "Casa delle Masche"

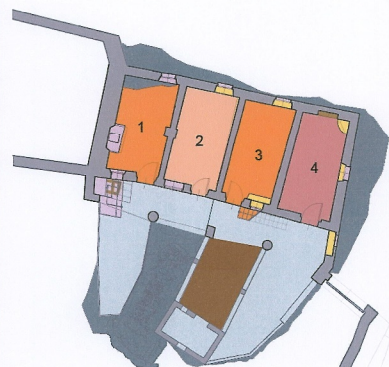
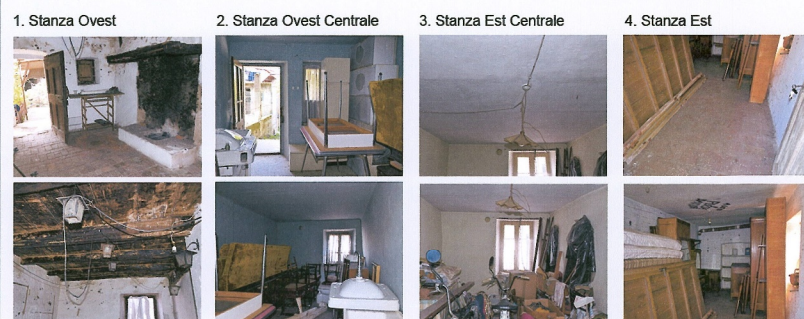
PIANTA PIANO TERRA PIANO DI SEZIONE E RILIEVO MATERICO (SCALA 1:200)

RILIEVO MATERICO, LEGENDA

- Pavimento in cotto
- Pavimento in graniglia
- Cemento
- Rivestimento in pietra
- Terriccio (orto)
- Roccia / Roccia e pietre
- Intonaco
- Mattoni pieni
- Legno

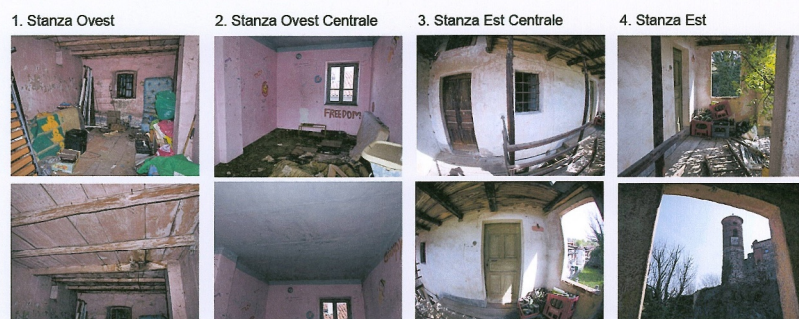
PIANTA PIANO PRIMO PIANO DI SEZIONE E RILIEVO MATERICO (SCALA 1:200)

RILIEVO MATERICO, LEGENDA

- Pavimento in graniglia
- Cemento
- Rivestimento in pietra
- Intonaco
- Mattoni faccia a vista
- Legno

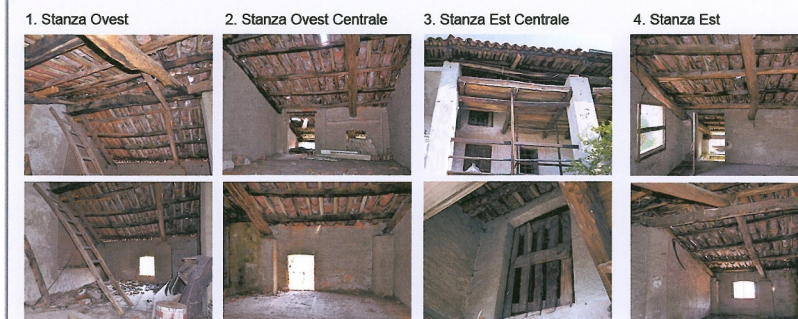
PIANTA SOTTOTETTO PIANO DI SEZIONE E RILIEVO MATERICO (SCALA 1:200)

RILIEVO MATERICO, LEGENDA

- Rivestimento in malta
- Legno
- Cemento

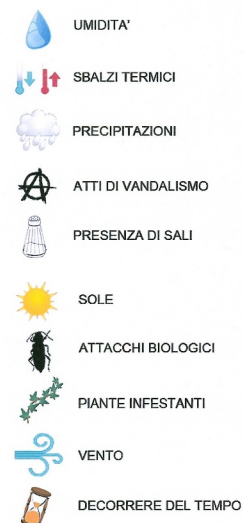
LEGENDA

In sintesi, i principali materiali utilizzati all'interno della nostra cellula sono:

Roccia: gli affioramenti rocciosi, che interessano gran parte dell'area dei ricetti, sono la base su cui poggia l'intero edificio, si possono osservare sporgenze di discrete dimensioni sui lati, fronte strada, a est e a nord.

Blocchi di pietra e malta + Laterizio e malta: la struttura è risalibile ad una composizione mista di blocchi in pietra e laterizi, con un impiego dell'uno o dell'altro materiale del tutto casuale. Sono palesi, tuttavia, alcuni interventi successivi in cui si è fatto uso di soli laterizi.

Tutti i ballatoi sono in legno, fa eccezione il ballatoio della unità ovest centrale, che fatto in cemento prefabbricato. Le due scale sono in legno, ma quella posizionata più a est presenta i primi gradini costituiti da laterizi e malta.

I solai di tutte le unità sono in putrelle e mattoni, ad eccezione dei due livelli dell'unità ovest, che sono in legno.

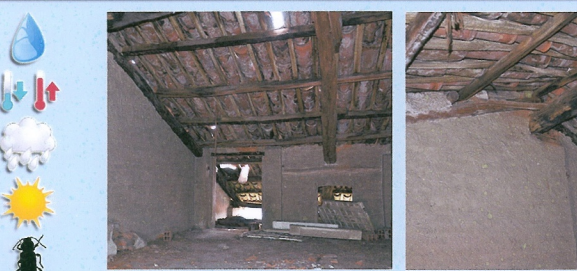
COPERTURA

La copertura si presenta in discreto stato di conservazione, i coppi sono integri ad eccezione di una patina di polvere, da attribuire al normale decorrenza del tempo. I listelli in legno si presentano in alcune parti deperiti, a causa degli sbalzi termici, dell'azione degli insetti del legno e dell'umidità.

- _ Sostituzione dei coppi e dei travetti rovinati o mancanti
- _ Impermeabilizzazione della copertura
- _ Trattamento di protezione dagli insetti

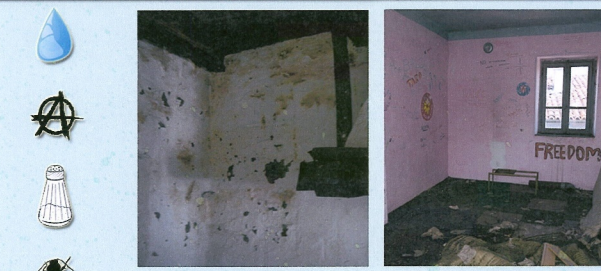
AMBIENTI INTERNI

All'interno delle unità edilizie si trovano diversi ambienti e diversi stati di conservazione. Alcune stanze sono state rimaneggiate nel XX secolo, con intonaci, pavimentazioni e infissi, ma a oggi, risentono dell'azione di umidità e incuria. Altre parti, non ristrutturate presentano più vistosi dissesti, come macchie di umidità, distacco di intonaco e pigmentazione localizzata.

- _ Risanamento della copertura
- _ Sostituzione degli infissi
- _ Sostituzione delle serrature

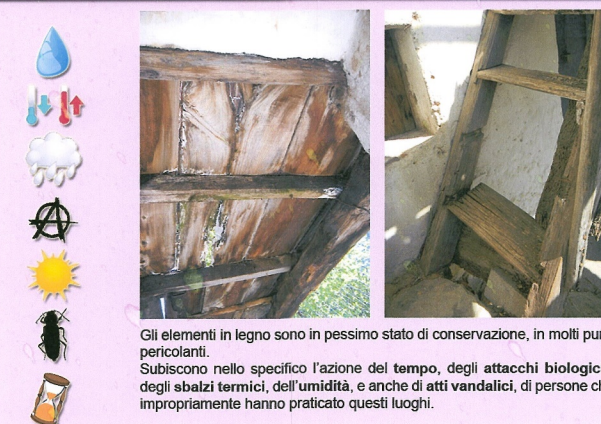
BALLATOI E SCALE

Gli elementi in legno sono in pessimo stato di conservazione, in molti punti pericolanti. Subiscono nello specifico l'azione del tempo, degli attacchi biologici, degli sbalzi termici, dell'umidità, e anche di atti vandalici, di persone che impropriamente hanno praticato questi luoghi.

- _ Sostituzione degli elementi lignei danneggiati o mancanti
- _ Risanamento della copertura
- _ Trattamento di protezione dagli insetti
- _ trattamento di protezione dalla vegetazione

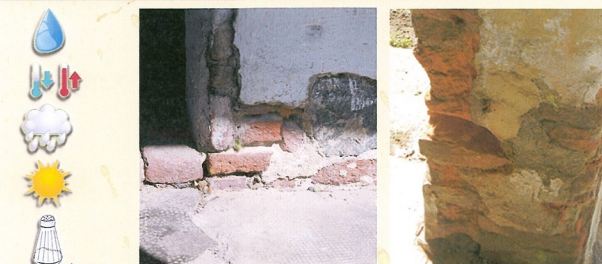
MURATURE INTONACATE

La muratura presenta in diversi punti esfoliazione dell'intonaco, disgregazione del materiale, distacco di intonaco. La composizione interna della struttura è quindi messa alla luce e mostra l'impiego diffuso di pietra o laterizi.

- _ Risanamento della copertura
- _ Trattamento dell'umidità di risalita
- _ Trattamento di protezione dagli insetti
- _ Ricostituzione delle parti mancanti

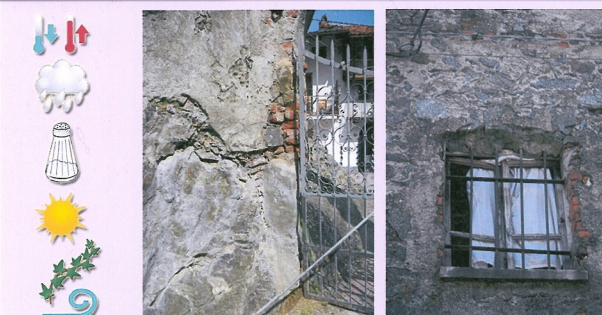
PARAMENTI ESTERNI

La superficie dei paramenti esterni è soggetta a diversi fenomeni di erosione, di disgregazione, distacco di materiale.

- _ Risanamento della copertura
- _ Ricostituzione delle parti mancanti
- _ Sostituzione dei serramenti

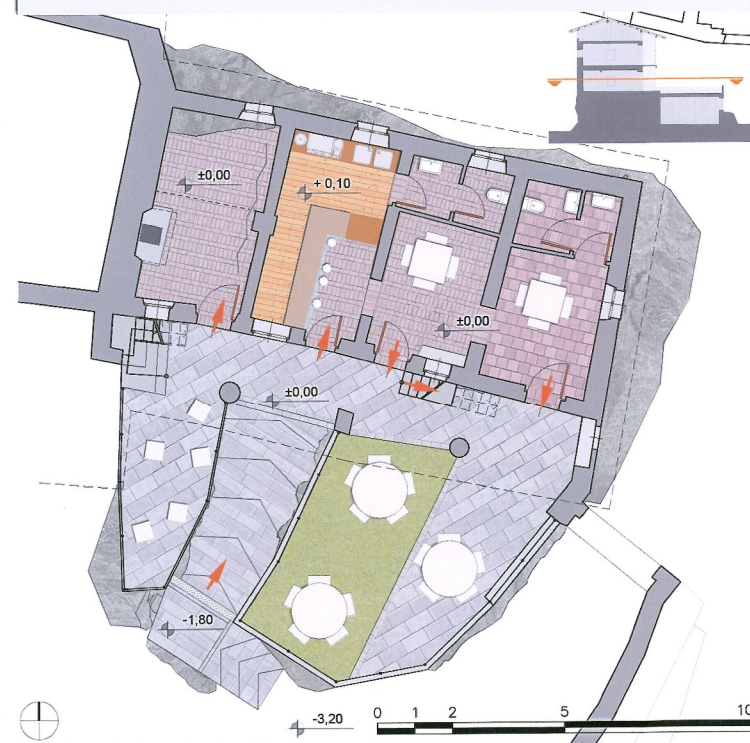
PIANTA PIANO TERRA (SCALA 1:100)

- Area espositiva, "La Masca Eufrasia"
- Bar
- Dehors
- Zona relax
- Bagni
- Rampe, collegamenti verticali

- Pavimento in cotto (presistente)
- Pavimento in cotto (nuovo)
- Pavimento in parquet (legno di larice)
- Pavimento in mattoni pieni (presistente)
- Rivestimento in pietra (presistente)
- Lastricato in pietra naturale (granito)
- Prato
- Roccia
- Intonaco
- Griglia di scolo
