## II FACOLTA' DI ARCHITETTURA A.A. 2011 - 2012

ATELIER  
Progetto di restauro  
01NXLQN

### Pavone Canavese

### stato di fatto del comune di Pavone

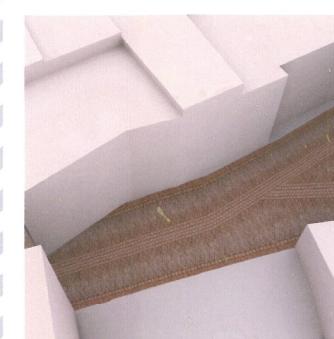
**AREA 6**  
**PENDENZA:** media  
**SPAZIO:** semi-aperto  
**PAVIMENTAZIONE:** autobloccanti  
**PECULIARITA':** vista panoramica sulla chiesa di S. Andrea

E' da notare l'assenza di sedute che limitano attualmente la sosta e l'aggregazione.

Una copertura malmessa copre in parte il panorama che dal ricetto si gode sul paese di Pavone

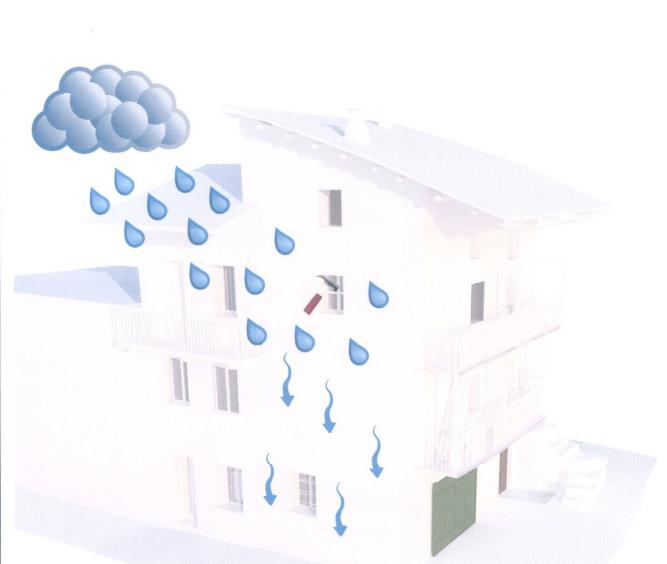
**PROSPETTO OVEST**  
Il fronte Ovest del ricetto oggetto dell'intervento di restauro presenta un forte degrado degli strati che rivestono la muratura. Tale degrado è dovuto principalmente all'azione degli agenti atmosferici.

Infatti, la pioggia colpisce la superficie muraria fin dalle parti più alte del fronte poiché la poca sporgenza del tetto rispetto il filo della muratura ripara in minima parte la superficie della parete. Di conseguenza, le zone inferiori del muro sono maggiormente degradate poiché non hanno alcun riparo dalla pioggia battente e a questa si aggiunge l'azione dell'acqua che dalle zone soprastanti scorrono verso il basso.

Di minore entità è il degrado del serramento del terzo piano fuori terra: presenta una rotura del componente vetrato dell'infissi.

**PROSPETTO SUD**  
Il prospetto Sud presenta una sporgenza della copertura maggiore rispetto agli altri lati dell'edificio. Infatti, questo fronte presenta diverse tipologie di degrado. È presente un dilavamento dell'intonaco che deriva dalla colatura di acqua dalle assi in legno del balcone. Il degrado maggiormente esteso consiste nel rigonfiamento dell'intonaco con la conseguente esfoliazione e distacco di esso. La causa di tale problematica è da ricordarsi a un'applicazione di un intonaco non idoneo alla muratura che esso ricopre. L'intonaco applicato non permette una traspirabilità della parete creando quindi umidità che portato alla situazione attuale.

I serramenti presentano numerose lacune. Infatti, manca una parte consistente dei vetri che compongono i serramenti.

Lo stato dei balconi è fortemente compromesso dalla naturale usura del materiale legno che compone interamente la struttura. Inoltre, il parapetto presenta delle mancanze degli elementi verticali dovute ad attività ludiche svolte nello spazio antistante il ricetto.

L'intervento di restauro da applicare alla muratura consiste nell'applicare uno strato protettivo.

Infatti, le intenzioni di progetto sono quelle di conservare lo stato attuale e di arrestare la continua erosione degli strati esterni della muratura che si avrebbe se non si intervenisse con tale pratica.

Quanto riguarda il serramento, il progetto di restauro prevede la sostituzione degli infissi.

L'intervento di restauro prevede la sostituzione dei serramenti con infissi che rispondano maggiormente alle esigenze energetiche e di comfort odierne.

Inoltre, vi è in progetto la realizzazione ex-novo dei balconi e della struttura di collegamento esterna tra il primo e il secondo piano fuori terra attraverso la riproposizione formale di questi ma con diversa tipologia di materiale dal legno impiegando l'acciaio Corten, caratterizzato da una maggiore resistenza agli agenti atmosferici e a una resistenza più duratura nel tempo.

Per quanto riguarda lo strato di finitura della muratura, si prevede la rimozione dell'intonaco esistente e rimanente e l'applicazione di un intonaco idoneo che permetta la traspirabilità della parete.

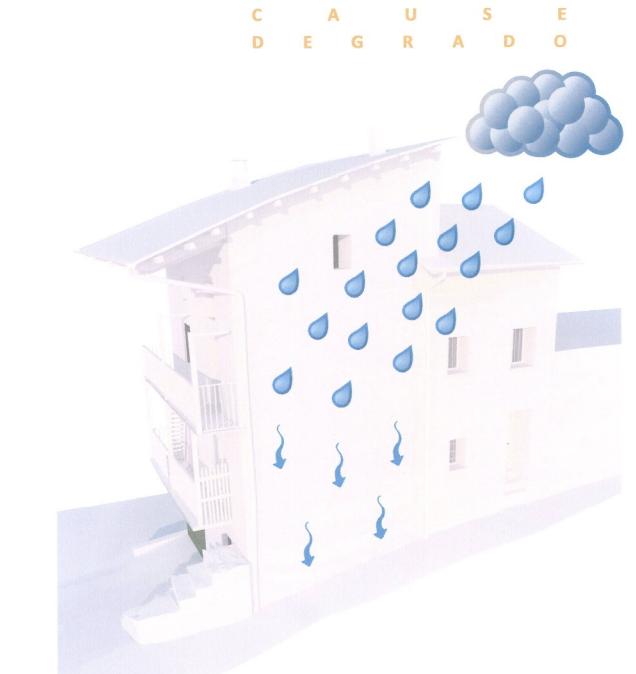
**PROSPETTO EST**  
Il prospetto Est del Ricetto presenta l'analogo degrado presente sulla parete esposta a Ovest. Infatti, anche questo fronte presenta la copertura con pochissima sporgenza che quindi protegge in minima parte la parete dagli agenti atmosferici. Gli strati che ricoprono la muratura sono stati erosi dall'azione della pioggia battente. Con il passare del tempo è affiorata la muratura, in particolar modo nella parte bassa della parete, dove è chiaramente visibile la tessitura muraria prevalentemente realizzata in pietra e in parte meno consistente, con mattoni di laterizio.

L'intervento di restauro previsto è analogo a quello che si intende intraprendere per il fronte esposto a Ovest. Infatti si prevede la conservazione dello stato attuale della parete. Per soddisfare questo proposito si interverrà applicando una patina trasparente che blocca l'azione di erosione in corso in modo da conservare e preservare lo stato attuale della muratura.
