**II FACOLTA' DI ARCHITETTURA**  
A.A. 2011 - 2012

Corso di Laurea Magistrale in  
Architettura Per Il  
Progetto Sostenibile

ATELIER  
Atelier Progetto di restauro  
011XQJN

**I-A** Pavone Canavese

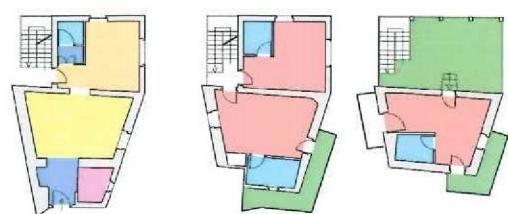
Destinazioni d'uso per singoli piani

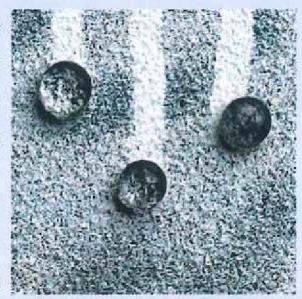
Intonaco Lotusan: impermeabile ed autopulente

- Nuovo strato di intonaco di facciata: Lotusan, intonaco impermeabile autopulente.
- Nuovo strato di pittura anti-ruggine per elementi metallici (ringhiere, grondaie).
- Nuovo rivestimento di facciata in lamelle di legno massello, per rallentare il degrado della facciata
- Riassetto del manto di copertura, tramite recupero e riposizionamento dei coppi.

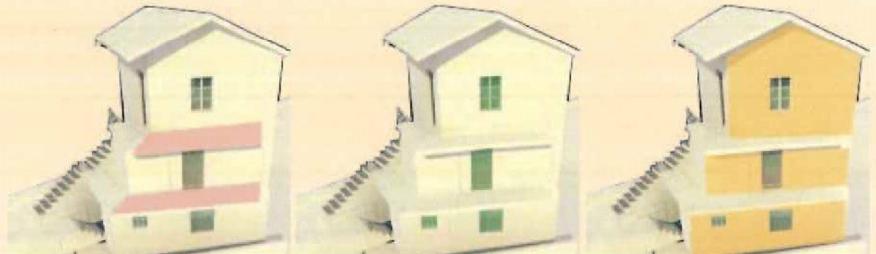
#### Facciata Ovest

Demolizione dei balconi esistenti e rifacimento delle mazzette e sostituzione dei serramenti per porte e finestre. Sostituzione dei mancorrenti ossidati in ferro battuto. Realizzazione di pittura protettiva per gli elementi metallici.

Il vecchio strato di intonaco viene sostituito con un nuovo strato impermeabile ed autopulente. Vengono riprogettati gli oscuranti per adattarsi al nuovo rivestimento di facciata.

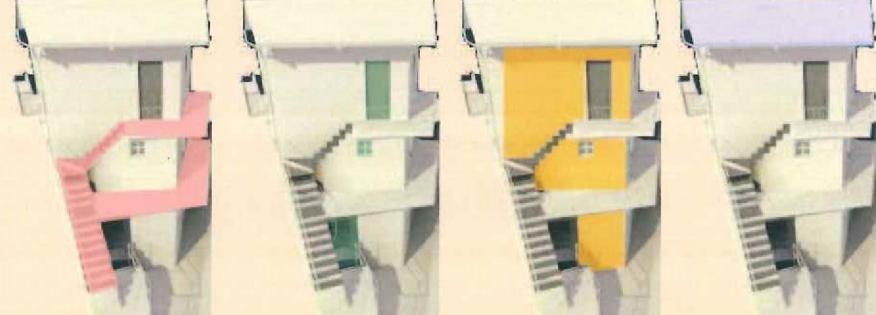
#### Facciata Nord

Demolizione dei balconi e delle scale esistenti e rifacimento delle mazzette e sostituzione dei serramenti per porte e finestre. Sostituzione dei mancorrenti ossidati in ferro battuto. Realizzazione di pittura protettiva per gli elementi metallici.

Rifacimento delle mazzette e sostituzione dei serramenti per porte e finestre. Vengono riprogettati gli oscuranti per adattarsi al nuovo rivestimento di facciata. Demolizione e ricostruzione della struttura lignea di copertura.

Recupero dei coppi precedenti per la realizzazione del nuovo rivestimento di facciata in lamelle di legno massello.

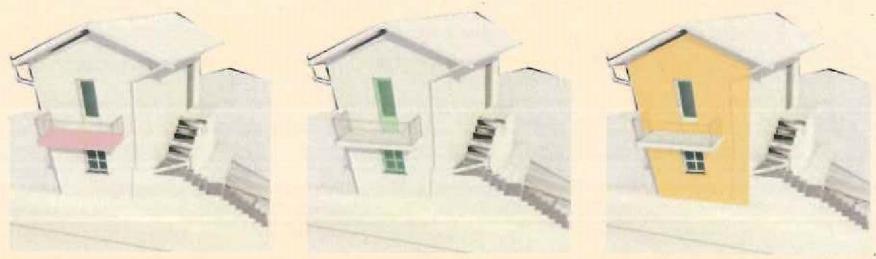
#### Facciata Est

Demolizione del balcone esistente e rifacimento delle mazzette e sostituzione dei serramenti per porte e finestre. Sostituzione dei mancorrenti ossidati in ferro battuto. Realizzazione di pittura protettiva per gli elementi metallici.

Rifacimento delle mazzette e il vecchio strato di intonaco viene sostituito con un nuovo strato impermeabile ed autopulente. Vengono riprogettati gli oscuranti per adattarsi al nuovo rivestimento di facciata.

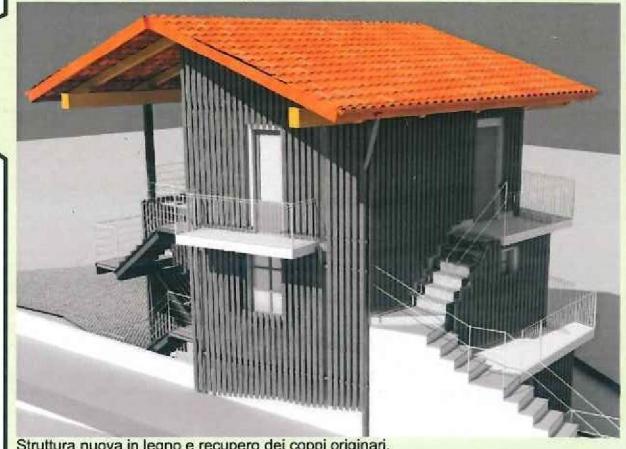
#### Sistema della copertura

Struttura nuova in legno e recupero dei coppi originari.

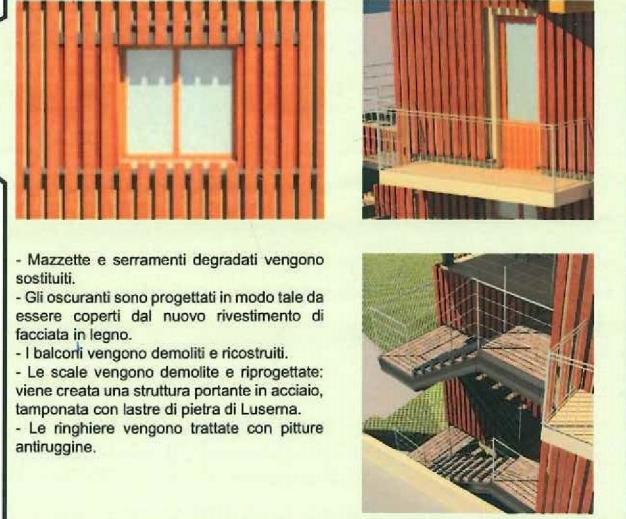
#### Aperture e strutture esterne

- Mazzette e serramenti degradati vengono sostituiti.
- Gli oscuranti sono progettati in modo tale da essere coperti dal nuovo rivestimento di faccia in legno.
- I balconi vengono demoliti e ricostruiti.
- Le scale vengono demolite e riprogettate: viene creata una struttura portante in acciaio, tamponata con lastre di pietra di Luserna.
- Le ringhiere vengono trattate con pitture antiruggine.
