PIANTE E ANALISI DEGLI INTERVENTI

II FACOLTA' DI ARCHITETTURA
A.A. 2011-2012

Corso di Laurea Magistrale in
Architettura per il
Progetto Sostenibile

Pavone Canavese

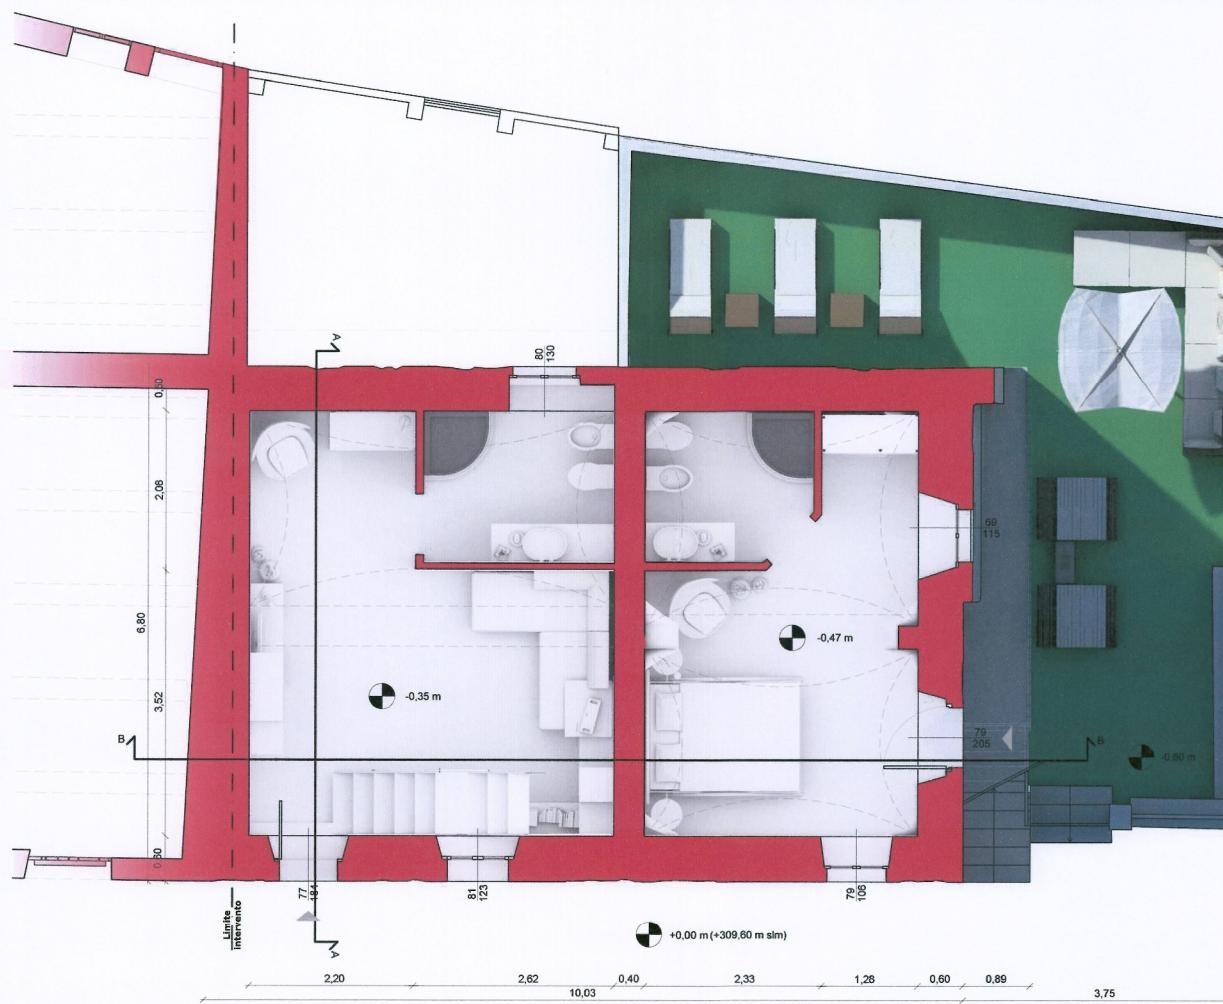
PIANTA PIANO TERRA_scelta 1:50

VANO 1 area 4,21 m², sanitari, murature in blocchi di Gasbeton, pavimentazione in parquet di bambù.

VANO 2 area 15,60 m², camera da letto, copertura a volta a vela, pareti e soffitto intonacati, pavimentazione in parquet di bambù.

VANO 4 area 5,00 m², sanitari, muratura in blocchi di Gasbeton, pavimentazione in parquet di bambù.

VANO 5 area 21,50 m², zona living, pareti interne intonacate, pavimentazione tipica in cementine.

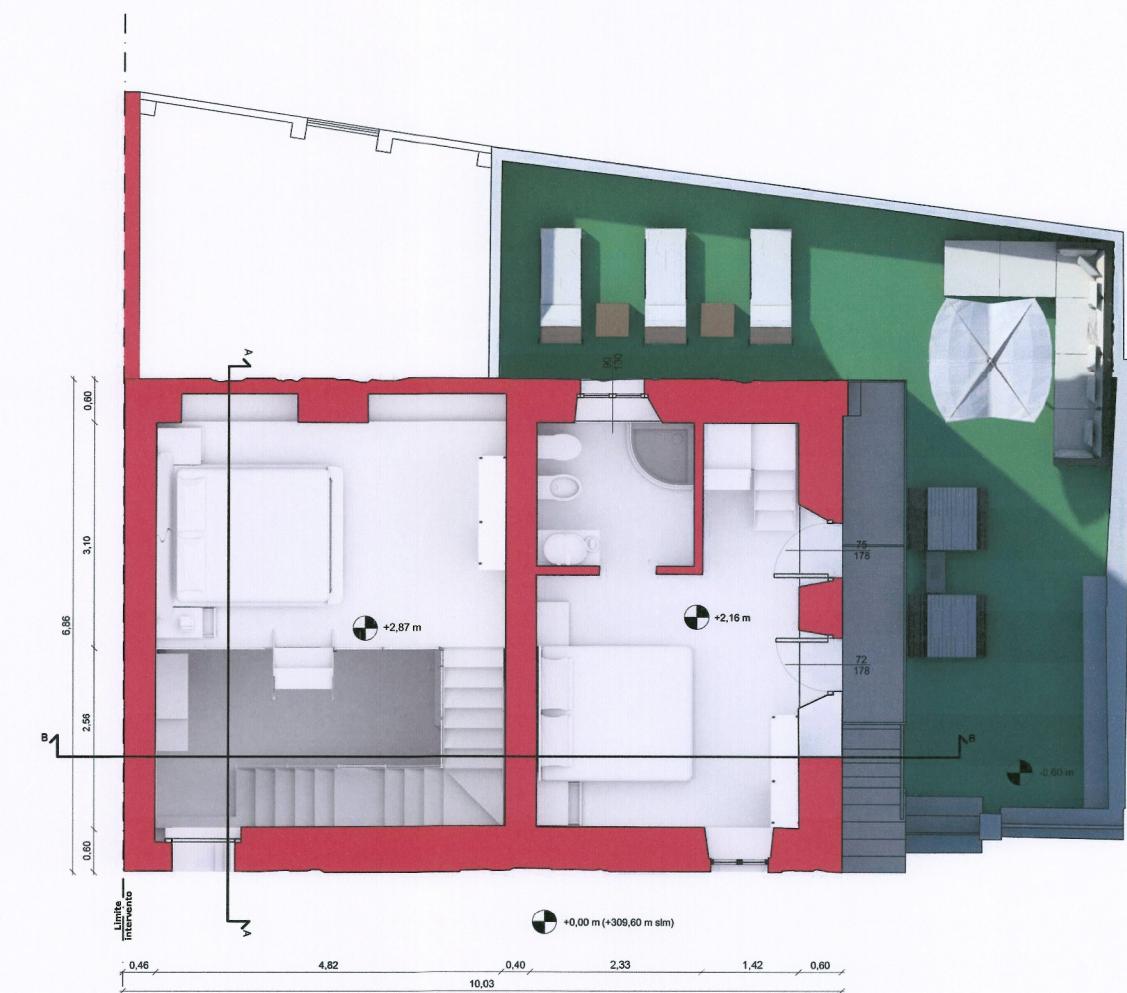
PIANTA PIANO PRIMO_scelta 1:50

VANO 1 area 4,64 m², sanitari, murature in blocchi di Gasbeton, pavimentazione in parquet di bambù.

VANO 2 area 16,13 m², zona notte con letto matrimoniale, copertura piana, pareti e soffitto intonacati, pavimentazione in parquet di bambù.

VANO 3 area 15,23 m², copertura con orditura lignea a vista, pareti intonacate, aggiunta del massetto di completamento, finitura con pavimento in parquet di bambù.

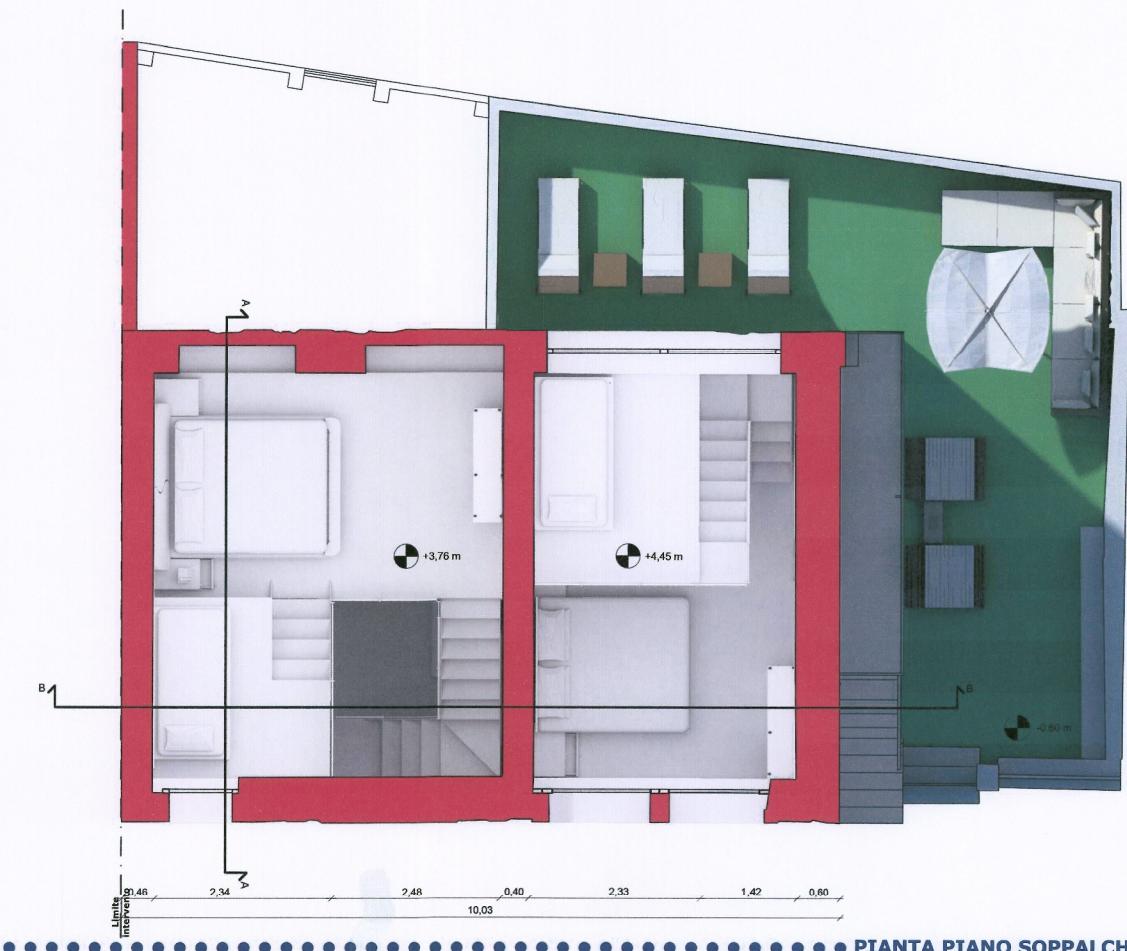
PIANTA PIANO SOPPALCHI_scelta 1:50

SOPPALCO 1 area 7,89 m², zona letto singola, pavimentazione in parquet di bambù.

SOPPALCO 2 area 4,68 m², zona letto singola, struttura autoportante con pavimentazione in parquet di bambù.

Realizzazione di due soppalchi al secondo piano sia nell'edificio A che in quello B con la presenza di una scala metallica autoportante con pedate in legno.

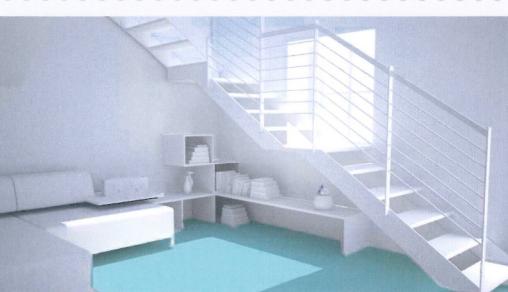
Vista interna della zona living al piano terra dell'Edificio B

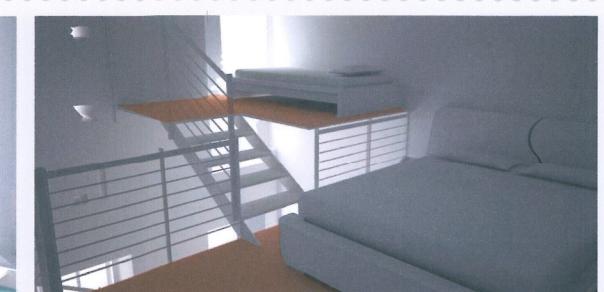
Veduta della camera da letto al primo piano con accesso al piano soppalcato. (edificio B)
